## INFORME JUNIO 2026

**MAT :** "Elaboración de proyectos de ingeniería vial y normalización de paraderos para la comuna de Padre Hurtado 2026".

**PROYECTO:**  
**"REPOSISICON Y ACTULAIZACION**  
**DE ELEMENTOS DE SEGUDIDAD VIAL**  
**DIVERSOS CRUCES, ZONA RURAL,**  
**COMUNA DE PADRE HURTADO"**

PROYECTO  
"NORMALIZACIÓN DE PARADEROS  
LOCOMOCIÓN COLECTIVA, RED DE  
MOVILIDAD, RECORRIDO I-35.  
COMUNA DE PADRE HURTADO"

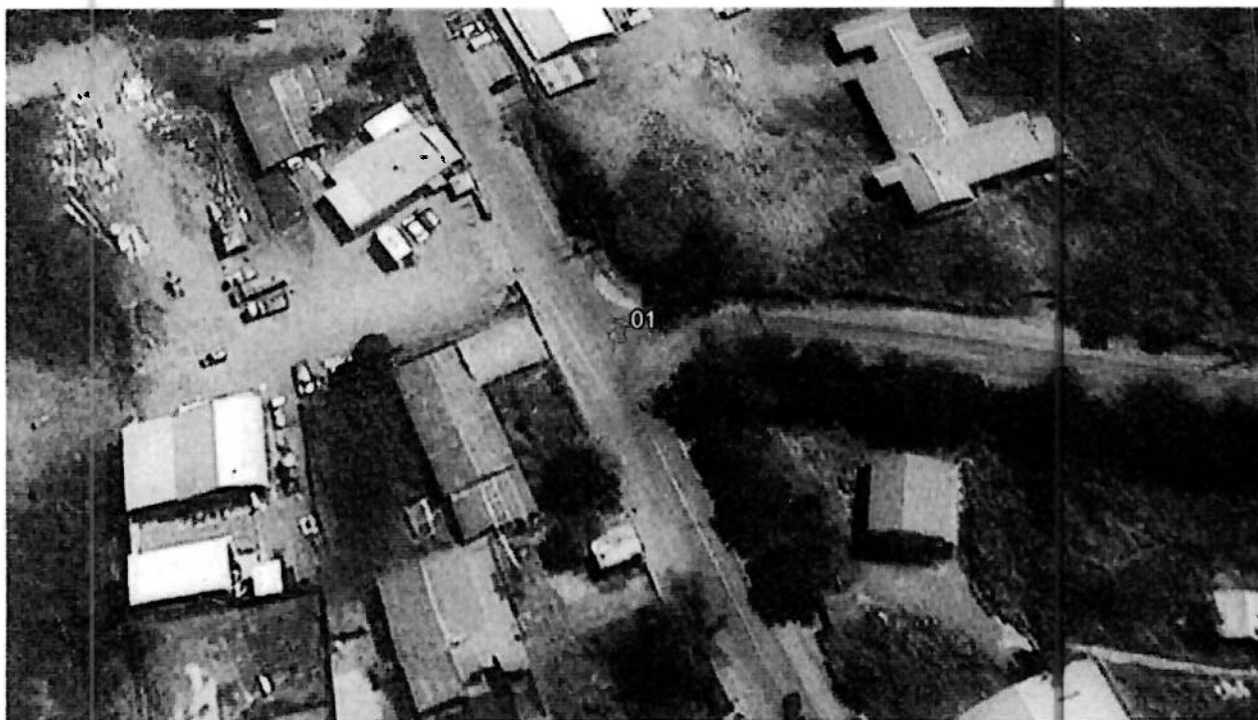
Figura N°1: Ubicación de cruces priorizados P01

Cruce N°1, Las Violetas - La Galería

Intersección en T, baja visibilidad por vegetación, sin demarcación | Demarcación horizontal, señales CEDA EL PASO, limpieza faja.

Se justifica la intervención debido a que corresponde a una intersección en T de alto uso para acceso a predios agrícolas y viviendas rurales. Presenta visibilidad reducida por vegetación en faja fiscal y ausencia total de demarcación horizontal y señalización vertical. Esto genera conflictos de cruce y giros inseguros, aumentando el riesgo de colisiones laterales. La intervención busca jerarquizar la vía principal y otorgar seguridad a vehículos que se incorporan desde La Galería

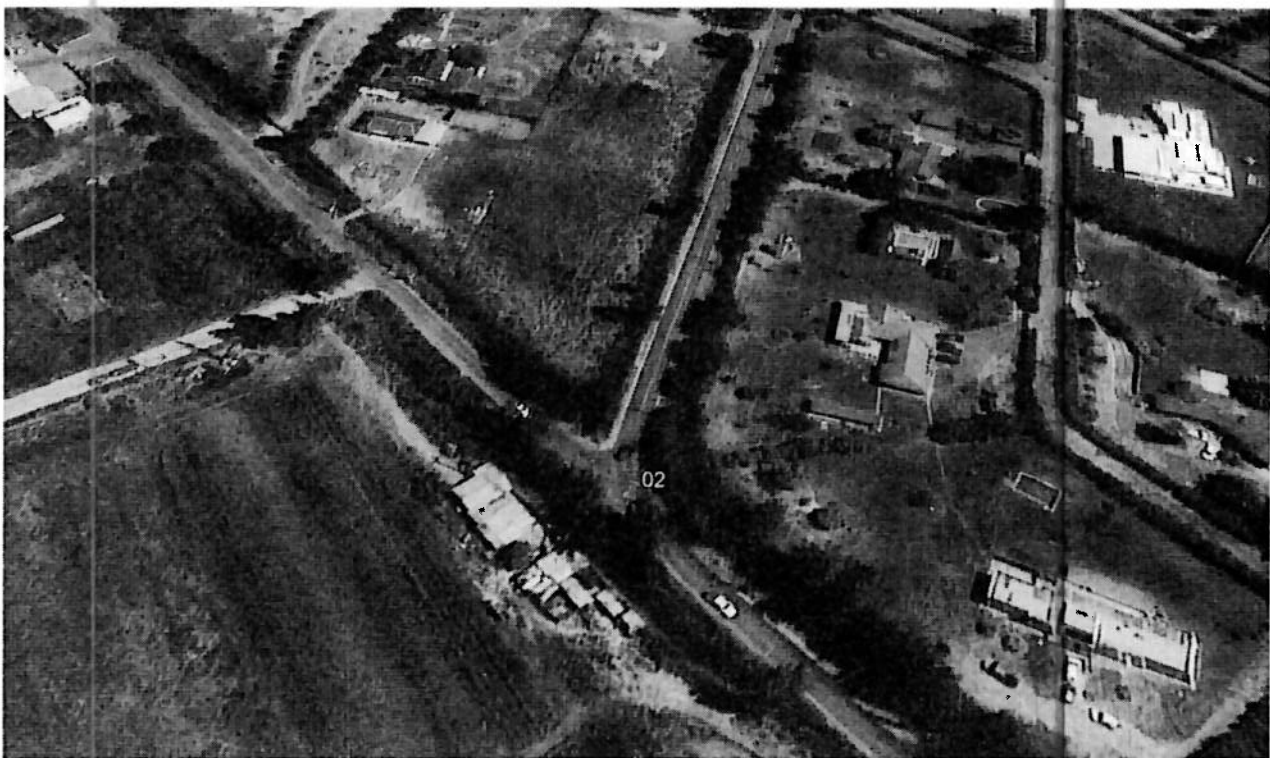
Figura N°2: Ubicación de cruces priorizados P02

Cruce N°2, Las Violetas - La Rinconada

Cruce perpendicular de alto flujo agrícola, velocidad de aproximación alta | Reductores de velocidad, señal PARE, tachas bidireccionales

Cruce de tipo perpendicular que canaliza flujo de camiones agrícolas, buses rurales y vehículos particulares. El 85° percentil de velocidad registrado supera los 60 km/h en aproximación, sin dispositivos de moderación. No existe señal PARE ni líneas de detención, lo que provoca invasión de pista y accidentes por alcance/lateral. La justificación radica en moderar velocidad y establecer prioridad de paso para reducir severidad de impactos

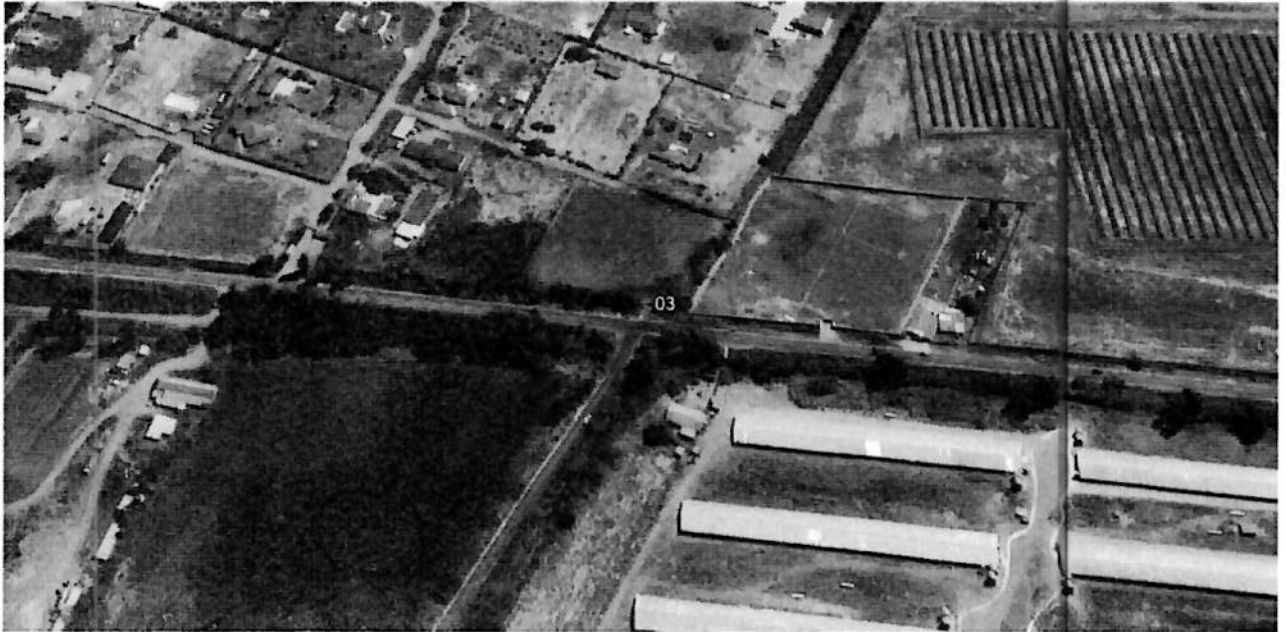
Figura N°3: Ubicación de cruces priorizados P03

Cruce N°3, Las Violetas - San Luis

Cruce de 4 vías, falta de jerarquía vial definida, conflictos de giro | Demarcación de ejes y líneas de detención, señalización vertical

Vías sin jerarquía definida, funcionando como distribuidor entre sectores productivos y residenciales rurales. La ausencia de demarcación de ejes, líneas de detención y señalética de prioridad genera confusión en los conductores y maniobras de riesgo. Se justifica la intervención para ordenar flujos, definir prioridad y proteger a usuarios vulnerables que cruzan peatonalmente hacia paradas de transporte público

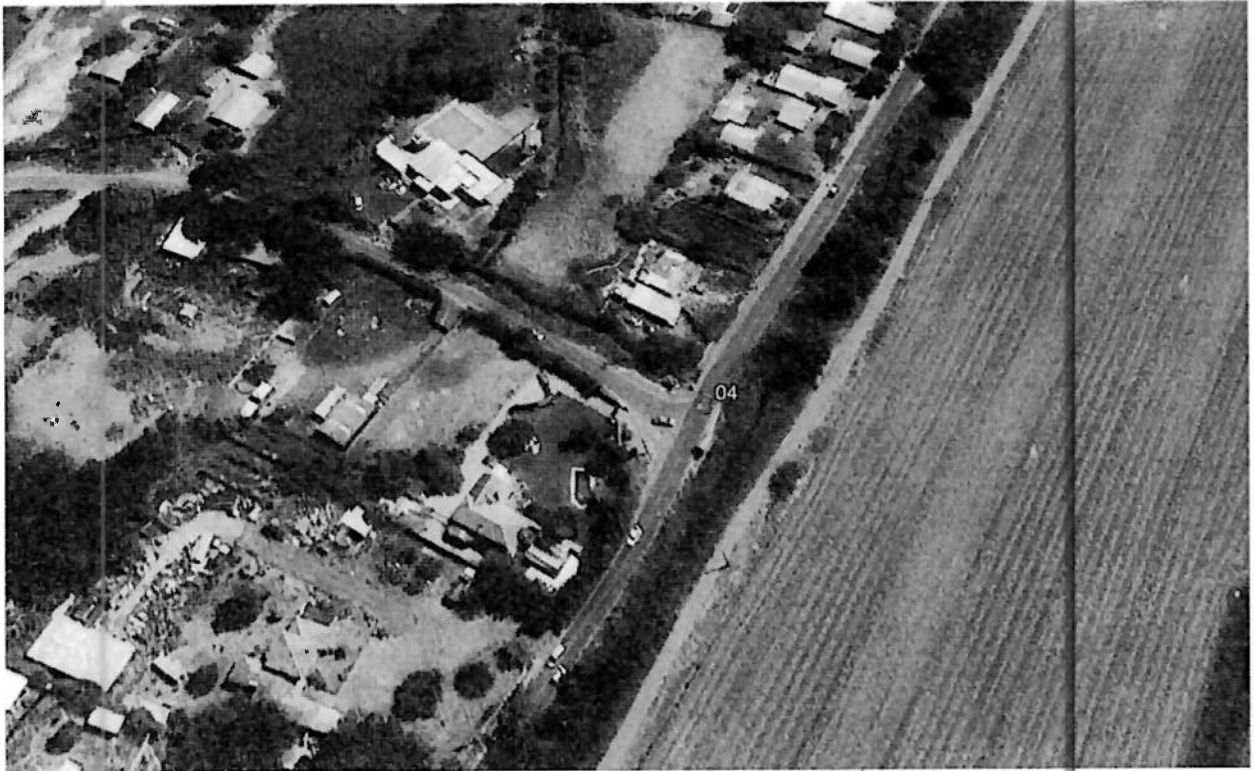
Figura N°4: Ubicación de cruces priorizados P04

Cruce N°4, San Luis - Santa Mónica

Intersección en zona residencial rural, presencia peatonal escolar Paso peatonal, balizas, señal zona 30 km/h.

Cruce ubicado en zona con presencia de población escolar y adultos mayores. El diagnóstico detecta flujo peatonal relevante en horarios de entrada/salida escolar, sin paso peatonal demarcado ni señalización que advierta presencia de peatones. La justificación se basa en el principio de Diseño Seguro: proteger al usuario más vulnerable mediante dispositivos de calmado de tránsito y señalización específica zona 30 km/h.

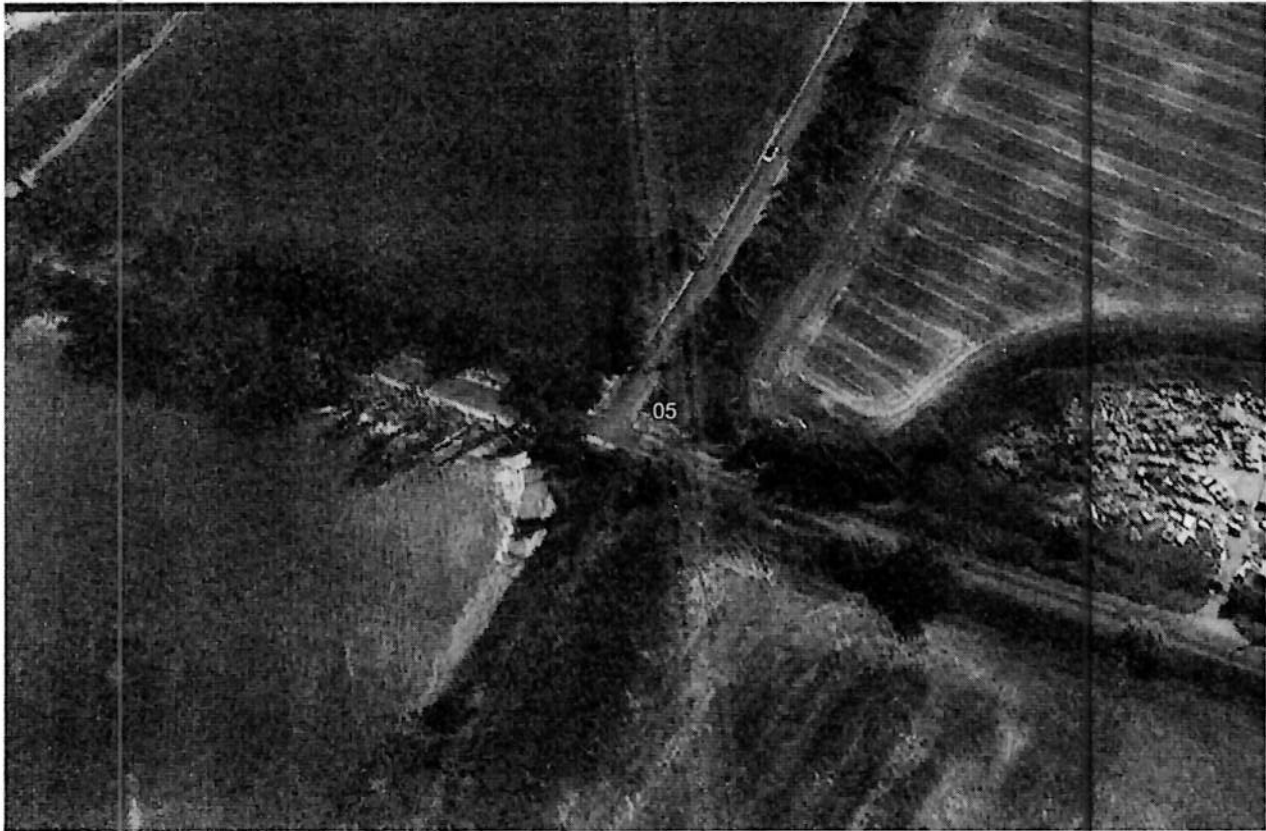
Figura N°5: Ubicación de cruces priorizados P05

Cruce N°5, San Luis- Los Corrales | Cruce rural, bermas angostas, desniveles en calzada | Ensanche de bermas, demarcación, señal curva peligrosa

Intersección rural-rural con bermas angostas y deterioro de calzada en accesos. El cruce es utilizado por maquinaria agrícola de gran envergadura que requiere espacio de giro amplio, invadiendo pista contraria. Se justifica la intervención para mejorar condiciones de berma, demarcación y advertencia, reduciendo el riesgo de colisiones frontales y salidas de pista por maniobras evasivas.

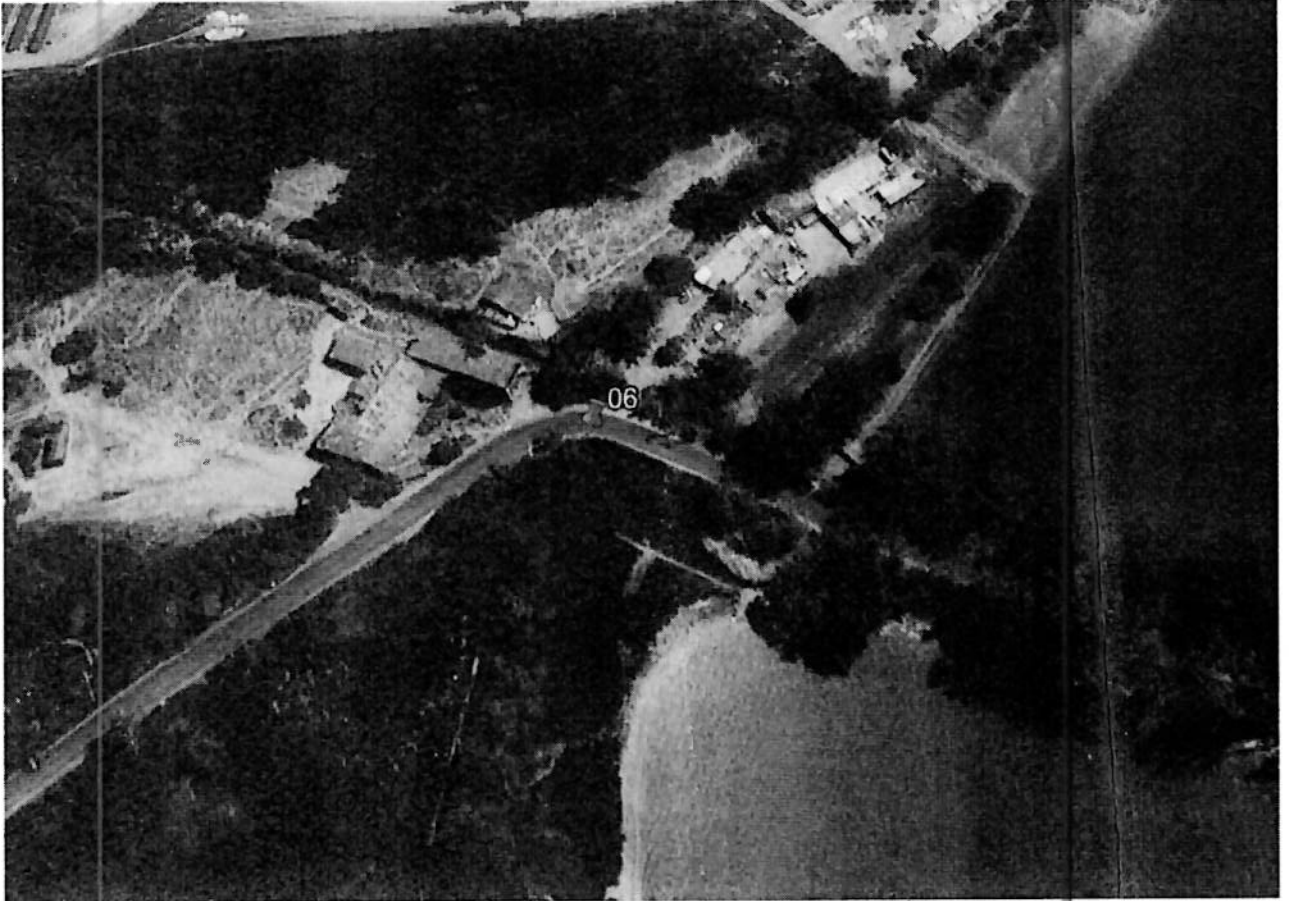
|Figura N°6: Ubicación de cruces priorizados P06

Cruce N°6, Curva muy cerrada y peligrosa en Los Corrales

Curva horizontal de radio reducido, sin señalización de advertencia Señales curva, tachas, delineadores, Sello de Alta fricción en calzada y defensas camineras en lado exterior de la curva

Tramo de curva horizontal con radio inferior al mínimo recomendado para velocidad de operación. No cuenta con señalización de advertencia, delineadores ni tratamiento superficial antiderrapante. Presenta historial de despistes y volcamientos. La justificación técnica es urgente: alertar al conductor, guiar trayectoria y aumentar adherencia para evitar pérdida de control, principal causa de siniestros fatales en curvas rurales

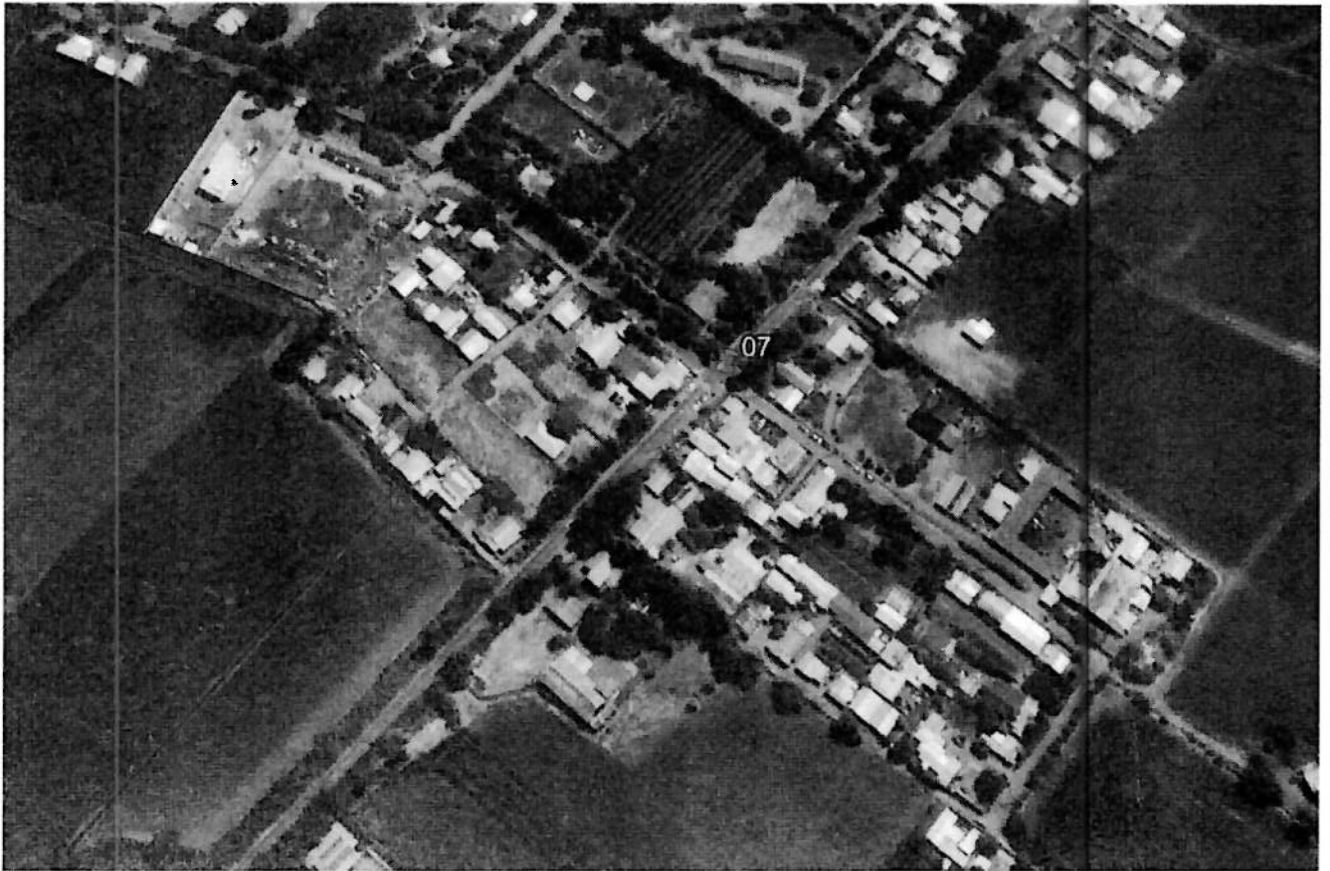
[Figura N°7: Ubicación de cruces priorizados P07

Cruce N°7, Los Corrales - Los Aromos

Intersección en curva, punto ciego por topografía, Espejos parabólicos, señal PARE, poda vegetación.

Cruce emplazado en curva vertical/horizontal que genera punto ciego para vehículos que se aproximan desde Los Aromos. La topografía y vegetación impiden visibilidad de detención mínima. Se justifica instalación de espejos parabólicos y señal PARE para compensar falta de visibilidad, permitiendo al conductor evaluar condiciones de seguridad antes de cruzar la vía principal

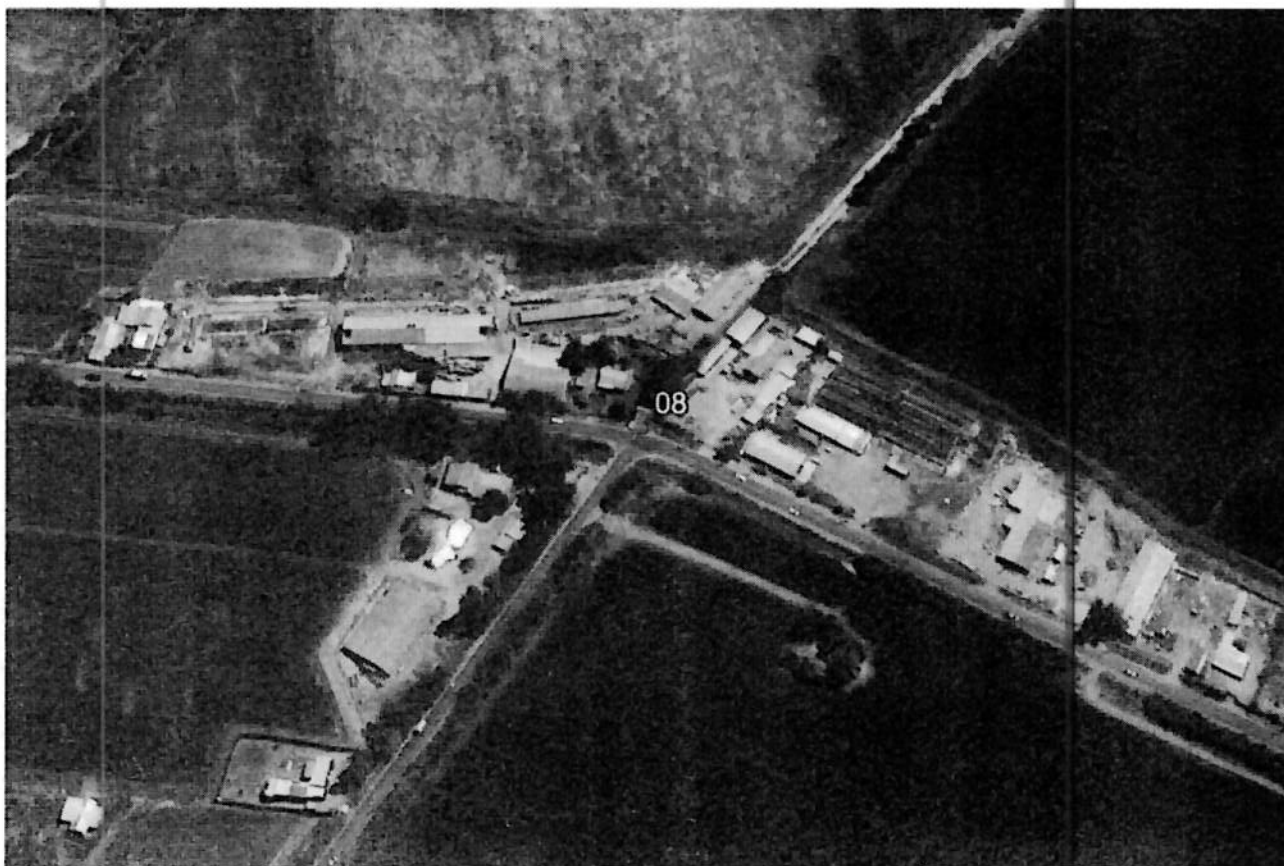
[Figura N°8: Ubicación de cruces priorizados P08

Cruce N°8, Las Violetas - Los Aromos/

Acceso a sector productivo, cruce de maquinaria agrícola y vehículos livianos, Zona de cruce, demarcación, señal precaución maquinaria

Acceso directo a sector productivo donde confluye tránsito de maquinaria agrícola lenta, camiones y vehículos livianos. No existe demarcación de zona de cruce ni señal que advierta presencia de vehículos de baja velocidad. La justificación se sustenta en proteger la coexistencia de modos de transporte disímiles, reduciendo colisiones por alcance y mejorando la percepción de riesgo del conductor. El presente proyecto busca mejorar la infraestructura vial de Paraderos de locomoción colectiva fundamentalmente para regularizar, actualizar y estandarizar los paraderos y refugios que actualmente existen en la comuna de Padre Hurtado, muchos de estos en albañilería, con muy poco espacio y la mayoría sin considerar la accesibilidad universal de usuarios con movilidad

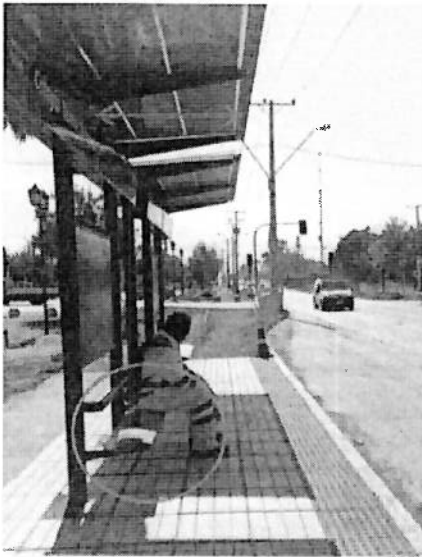
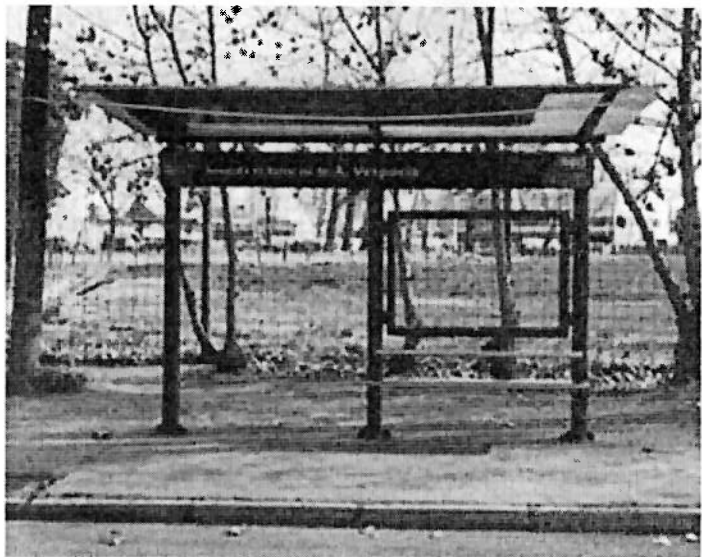
Se realizó un catastro sobre la infraestructura y se detectaron las siguientes debilidades:

- Paraderos en mal estado – Dañados o rotos
- Incómodos – Techo muy pequeño
- Techo débil y poco funcional – Muy alto e inclinado. No protege ni de lluvia ni de sol
- Asiento insuficiente e incómodo – Pequeño y curvo.
- Falta de iluminación – Inseguridad.
- Los paraderos muchas veces constituyen obstáculos visuales importantes en el espacio público.
- Efecto “pasillo” detrás de las paradas
