SECPLA
Secretaría Comunal de Planificación
Unidad de Proyectos

INFORME ABRIL 2026

MAT : "LEVANTAMIENTOS TOPOGRÁFICOS E INFOGRAFÍAS PARA ELABORACIÓN DE PROYECTOS PMU Y PMB, FNDR y otros 2026"

1.1. Mejoramiento frontis CESFAM "AHUKANCHE"

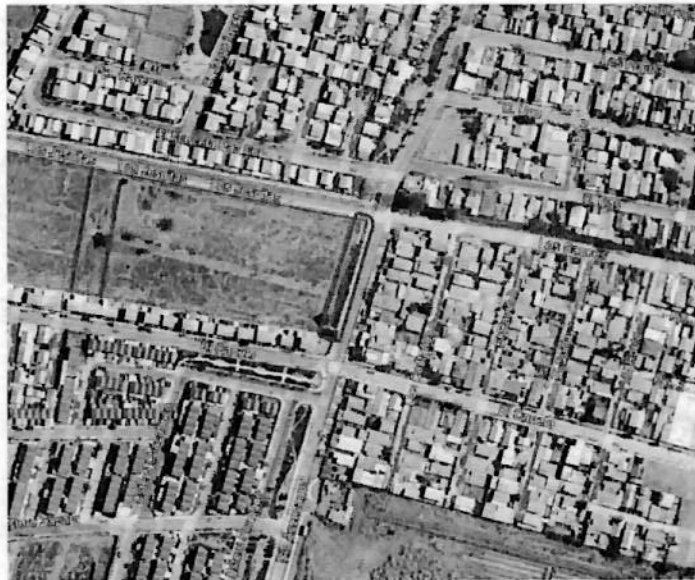
Comuna de Padre Hurtado, Villa Ahukanche

Esta información permitirá generar una base técnica confiable para sustentar la formulación, evaluación y postulación de proyecto modificación frontis CESFAM, estableciendo la correcta ubicación de elementos presentes, la definición de accesos, y la identificación de posibles interferencias o condicionantes físicas existentes en el área de estudio.

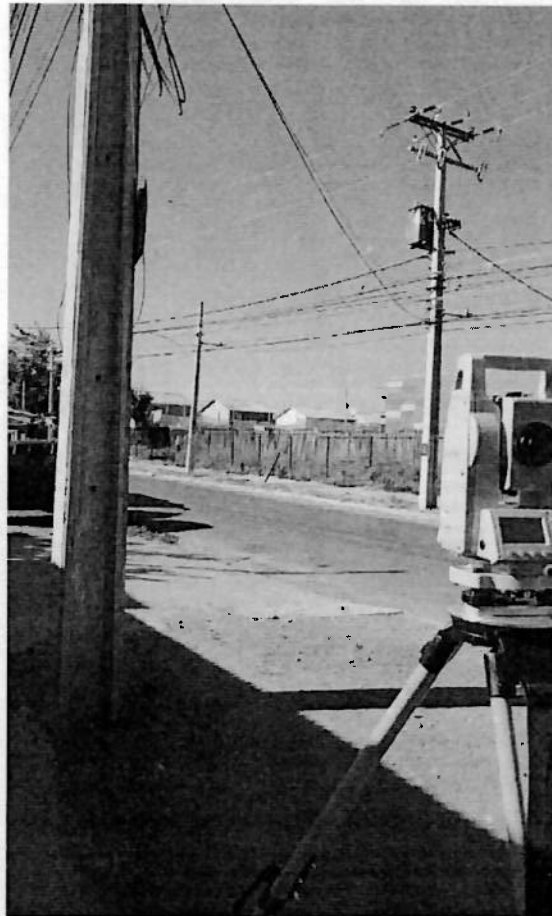
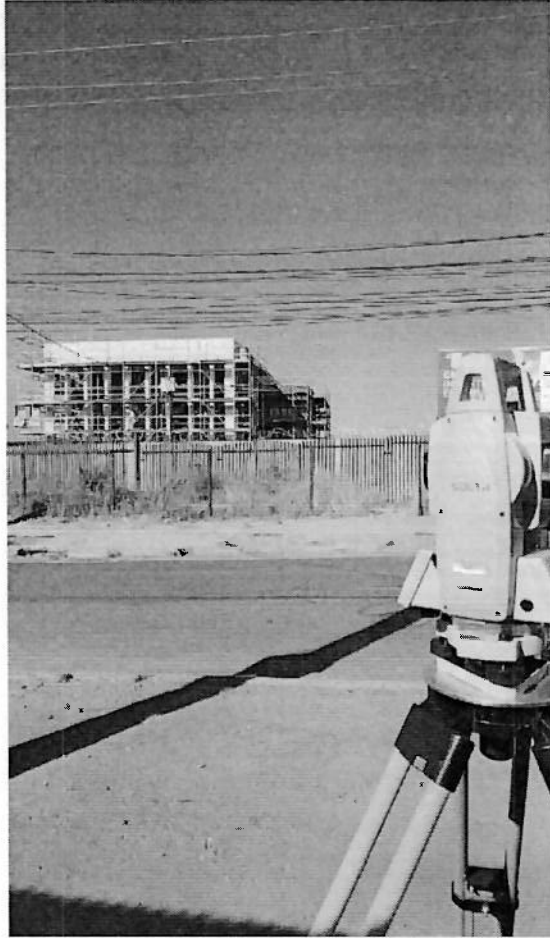
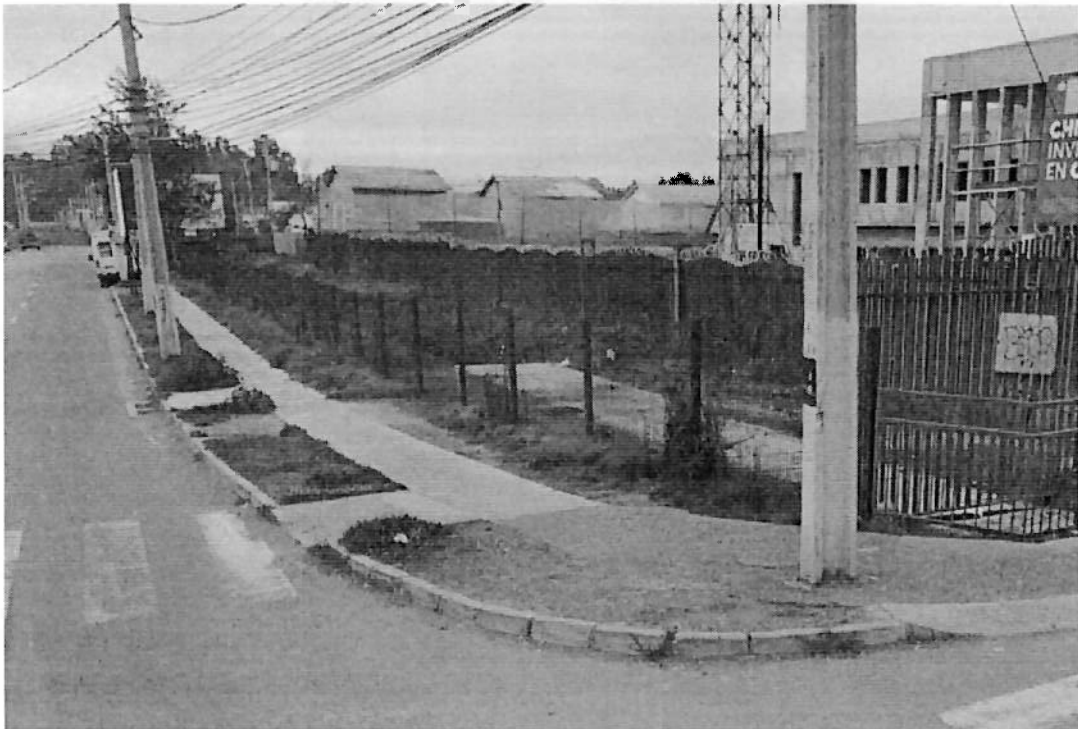
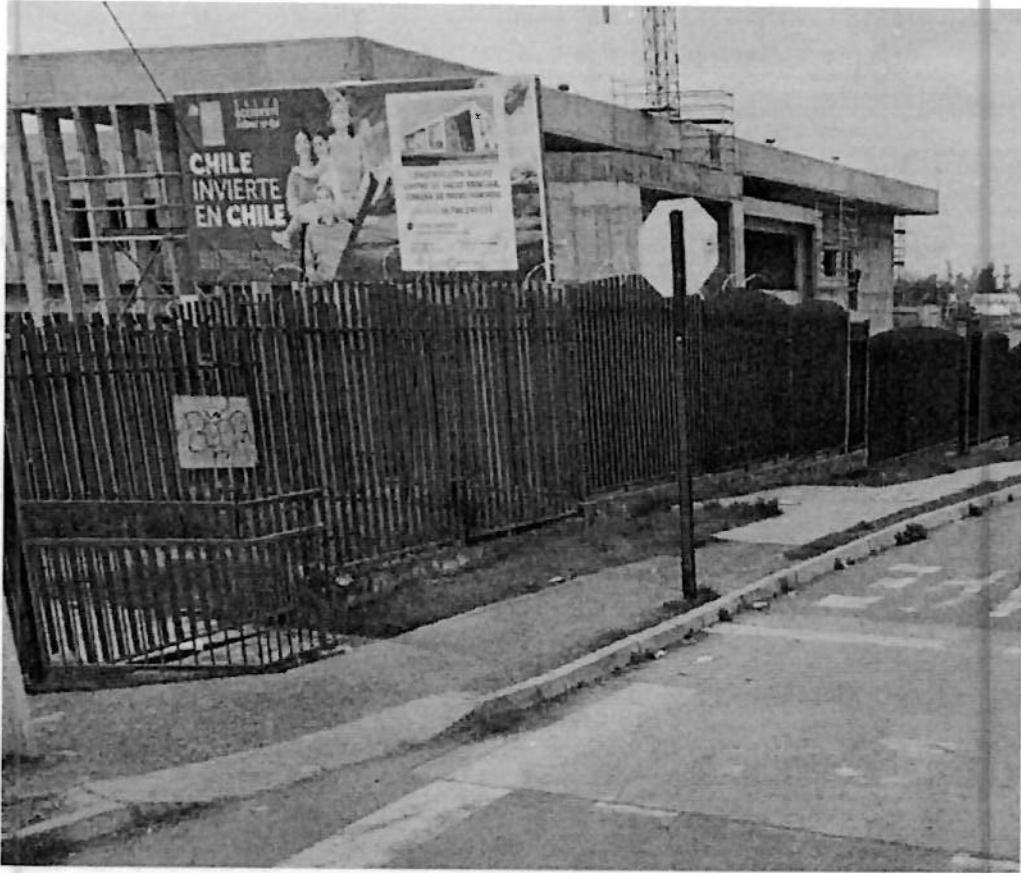
2. Evidencia Fotográfica

Se incorpora un anexo fotográfico del recinto levantado, con el objetivo de complementar la información técnica obtenida en terreno y proporcionar una referencia visual del estado actual del área de estudio.

De acuerdo con el registro fotográfico presentado, se observa que el área de intervención corresponde a un terreno de topografía regular, con presencia de elementos urbanos y sanitarios existentes tales como canal, paradero, postes de alumbrado, señalética y cámaras de servicios, que deberán ser considerados en etapas posteriores de diseño. En términos generales, las condiciones del terreno no evidencian restricciones significativas que impidan el desarrollo de una propuesta de mejoramiento del frontis del CESFAM, siendo técnicamente factible su intervención.
