## INFORME JUNIO 2026

**MAT :** "Elaboración de proyectos de ingeniería vial y normalización de paraderos para la comuna de Padre Hurtado 2026".

**PROYECTO:**  
**"REPOSISICON Y ACTULAIZACION**  
**DE ELEMENTOS DE SEGUDIDAD VIAL**  
**DIVERSOS CRUCES, ZONA RURAL,**  
**COMUNA DE PADRE HURTADO"**

PROYECTO  
"NORMALIZACIÓN DE PARADEROS  
LOCOMOCIÓN COLECTIVA, RED DE  
MOVILIDAD, RECORRIDO I-35.  
COMUNA DE PADRE HURTADO"

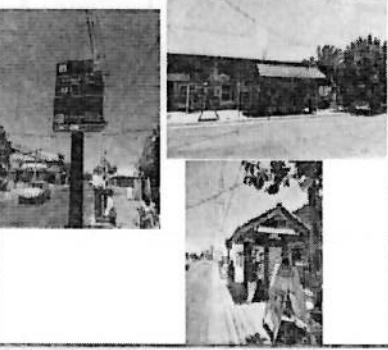
| CODIGO PARADA | NOMBRE PARADERO | COORDENADAS | | ATRIBUTOS | | IMAGEN | |
|---|---|---|---|---|---|---|--|
| PI1880 | Av.Primer Transversal / esq. L. Carrera Pinto | 332974,00 | 6284589,00 | Andén | Regular | | |

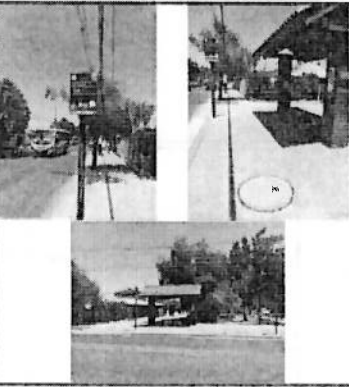
| CODIGO PARADA | NOMBRE PARADERO | COORDENADAS | | ATRIBUTOS | | IMAGEN | |
|---|---|---|---|---|---|---|--|
| PI1881 | Av.Primer Transversal / esq. Luis Pasteur | 332714,00 | 6284283,00 | Andén | Bueno | | |

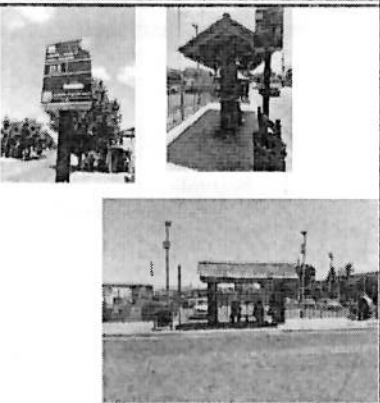
| CODIGO PARADA | NOMBRE PARADERO | COORDENADAS | | ATRIBUTOS | | IMAGEN | |
|---|---|---|---|---|---|---|--|
| PI1882 | CESFAM J.Pablo II (Padre Hurtado)<br>(Av.Primer Transversal / esq. Teniente Merino) | 332431,00 | 6284026,00 | Andén | Malo | | |
| | | | | Largo / ancho <sup>1</sup> | 0,0 - 3,3 mts | | |

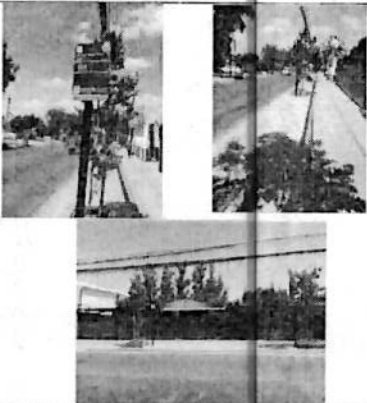
| CODIGO PARADA | NOMBRE PARADERO | COORDENADAS | | ATRIBUTOS | | IMAGEN |
|---|---|---|---|---|---|---|
| PI1883 | Av. Primera Transversa 1 / esq. Quito | 332247,00 | 6283842,00 | Anden | Inexistente | |
| | | | | Refugio | No | |

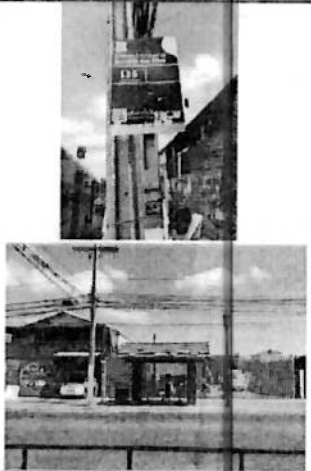
| CODIGO PARADA | NOMBRE PARADERO | COORDENADAS | | ATRIBUTOS | | IMAGEN |
|---|---|---|---|---|---|---|
| PI1884 | Av. Primera Transversa 1 / esq. Avenida Los Silos | 332024,00 | 6283613,00 | Anden | Malo | |
| | | | | Largo / ancho | 0,0 - 2,0 mts | |

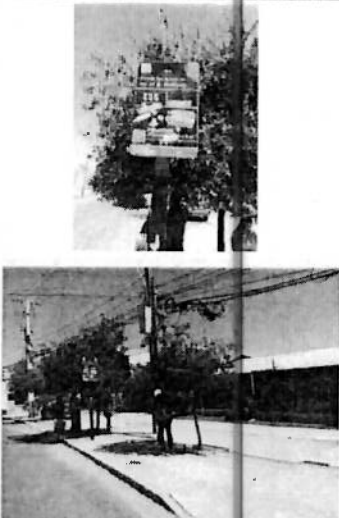
| CODIGO PARADA | NOMBRE PARADERO | COORDENADAS | | ATRIBUTOS | | IMAGEN |
|---|---|---|---|---|---|---|
| PI1926 | Avenida San Ignacio / esq. Cam. Sn. A. Hurtado | 331245,00 | 6283815,00 | Anden | Inexistente | |
| | | | | Refugio | No | |

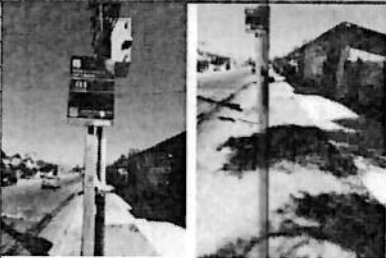
| CODIGO PARADA | NOMBRE PARADERO | COORDENADAS | | ATRIBUTOS | | IMAGEN |
|---|---|---|---|---|---|---|
| PI1927 | Avenida San Ignacio / esq. San Alberto | 331450,00 | 6283572,00 | Anden | Inexistente | |
| | | | | Refugio | No | |

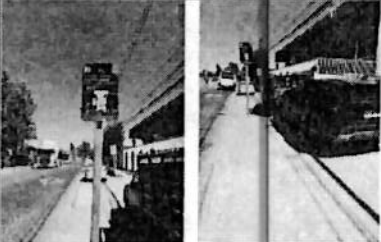
| CODIGO PARADA | NOMBRE PARADERO | COORDENADAS | | ATRIBUTOS | | IMAGEN |
|---|---|---|---|---|---|---|
| PI1928 | Avenida San Ignacio / esq. Av. 1ª Transversal | 331654,00 | 6283316,00 | Anden | Inexistente | |
| | | | | Refugio | No | |

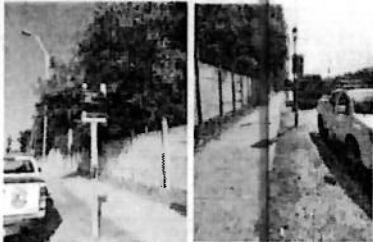
| CODIGO PARADA | NOMBRE PARADERO | COORDENADAS | | ATRIBUTOS | | IMAGEN |
|---|---|---|---|---|---|---|
| PI1929 | Los Nogales / esq. Virginio Arias | 332111,00 | 6281834,00 | Anden | Inexistente | |
| | | | | Refugio | No (Final recorrido) | |

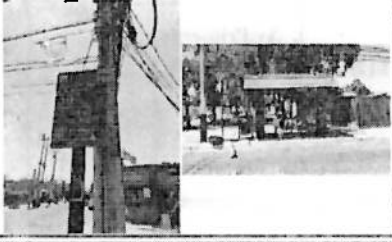
| CODIGO PARADA | NOMBRE PARADERO | COORDENADAS | | ATRIBUTOS | | IMAGEN |
|---|---|---|---|---|---|---|
| PI1902 | Av. Primera Transversal / esq. A, Blest Gana | 333057,00 | 6284657,00 | Andén | Bueno | |

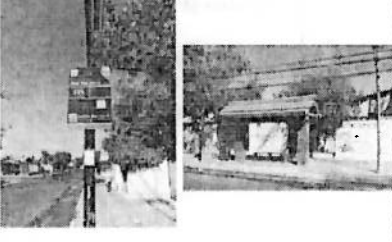
| CODIGO PARADA | NOMBRE PARADERO | COORDENADAS | | ATRIBUTOS | | IMAGEN |
|---|---|---|---|---|---|---|
| PI1903 | Licco Paul Harris | 333250,00 | 6284851,00 | Asiento | Si | |
| | | | | Andén | Bueno | |
